# The Metallographer's Role in Damage Analysis

The metallographer's role is of extraordinary importance when clarifying cases of damage. This statement is documented by means of an example of corrosion damage on a brewery pipe.

## 2. Case of Damage: Corrosion Damage on a Brewery Pipe

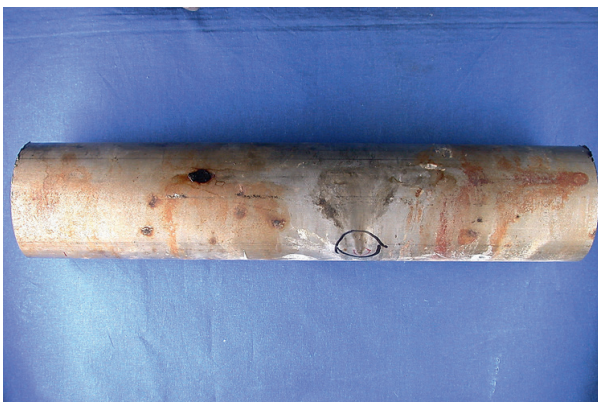
**Fig. 3:** Another location on the outer surface of the pipe with coatings and places of damage (circle)  $\approx 1:3$

**Bild 3:** Andere Stelle der Rohraußenseite mit Belägen und Schadensstelle (Kreis) ca. 1:3

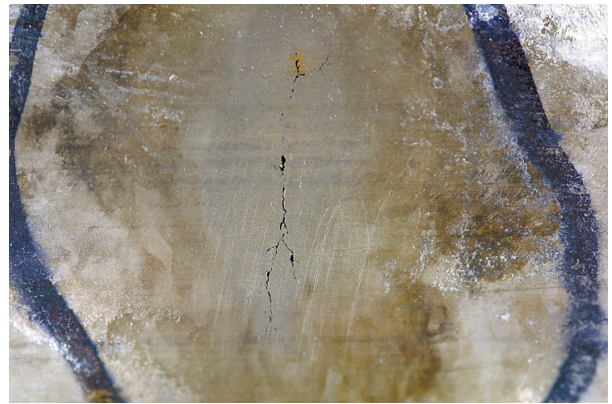
**Fig. 2:** Detail from image 1: place of damage with crack field  $\approx 3:1$

**Bild 2:** Ausschnitt aus Bild 1: Schadensstelle mit Rissfeld ca. 3:1

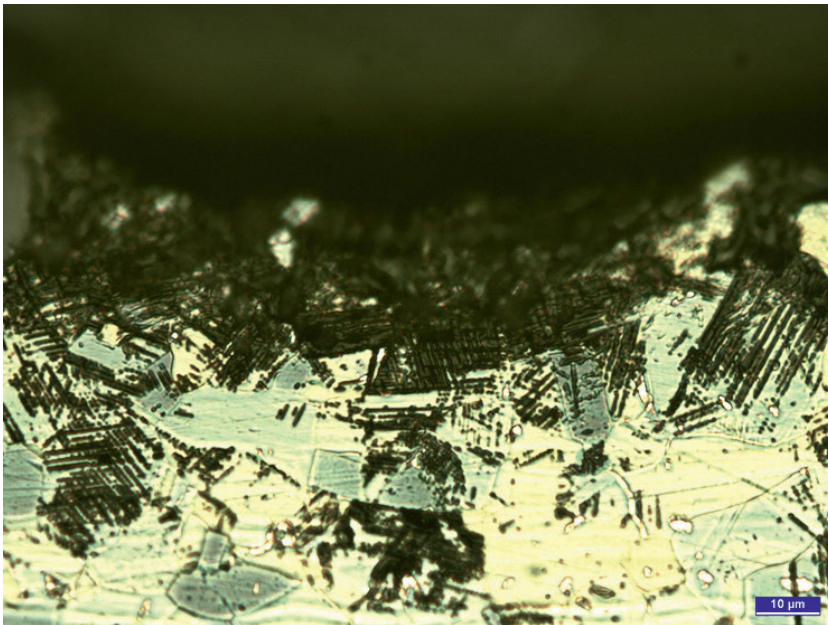
The microstructure of the pipe materials consists of austenite with isolated  $\delta$ -ferrite cells (Fig. 14). On the outer surface of the pipe cold deformed areas with deformation martensite are locally visible (Figs. 11, 12, and 13). The cracks can partially be attributed to transgranular and intergranular stress corrosion, originating from the outer surface of the pipe (Figs. 8, 9 and 10).

**Fig. 13:** Detail from image 11: deformation martensite on the surface, needle-shaped, Image 500:1, Etchant: Beraha II

**Bild 13:** Ausschnitt aus Bild 11: Verformungsmartensit an der Oberfläche, nadelförmig, Aufnahme 500:1, Ätzmittel: Beraha II
